**Prefeitura Municipal de Quatro Irmãos**

## LAUDO DE VISTORIA

### Galeria 04 – Carreta Quebrada

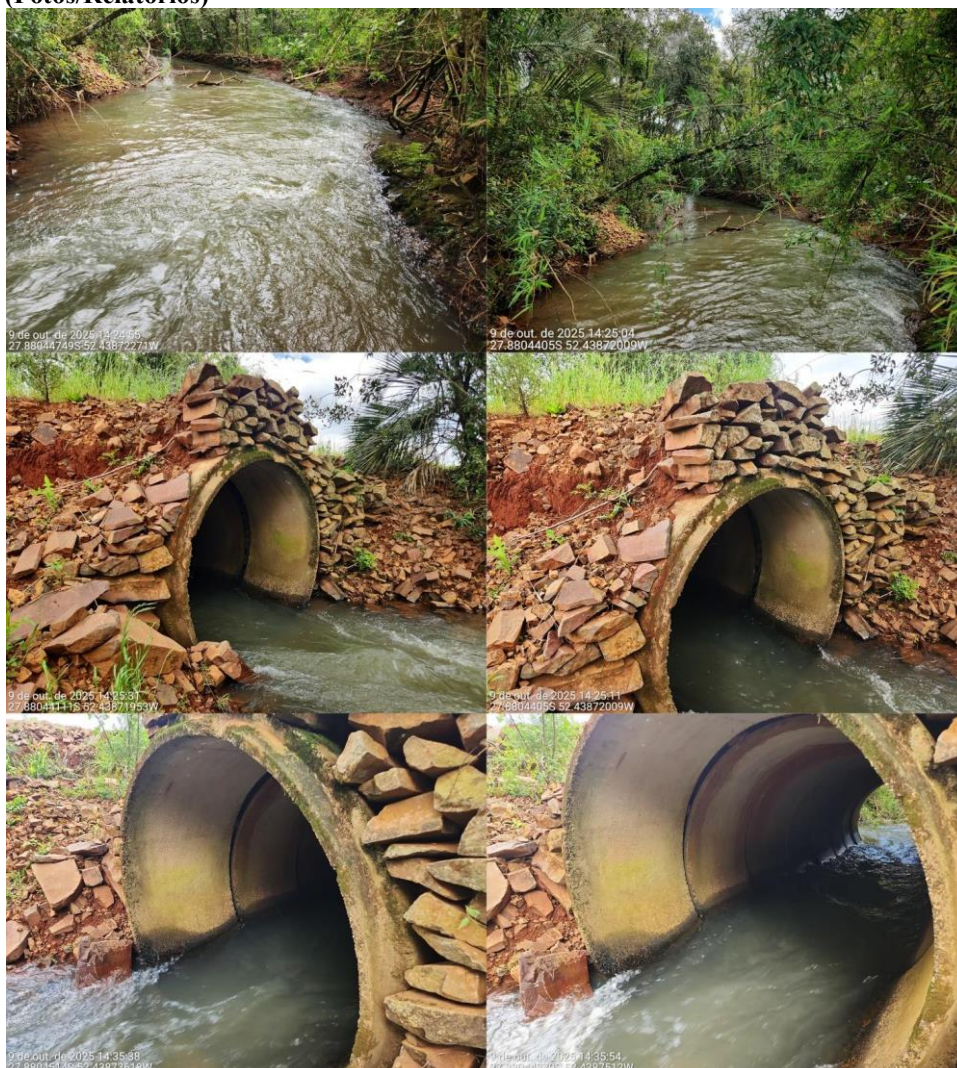
**Descrição da situação (informações complementares):** Local com desprendimento de manilhas, processo erosivo nas cabeceiras por falta de bocais de contenção na borda da estrada e má condição de segurança de trafegabilidade.
