Prefeitura Municipal de Quatro Irmãos

LAUDO DE VISTORIA

Galeria 02 - Rio Padre

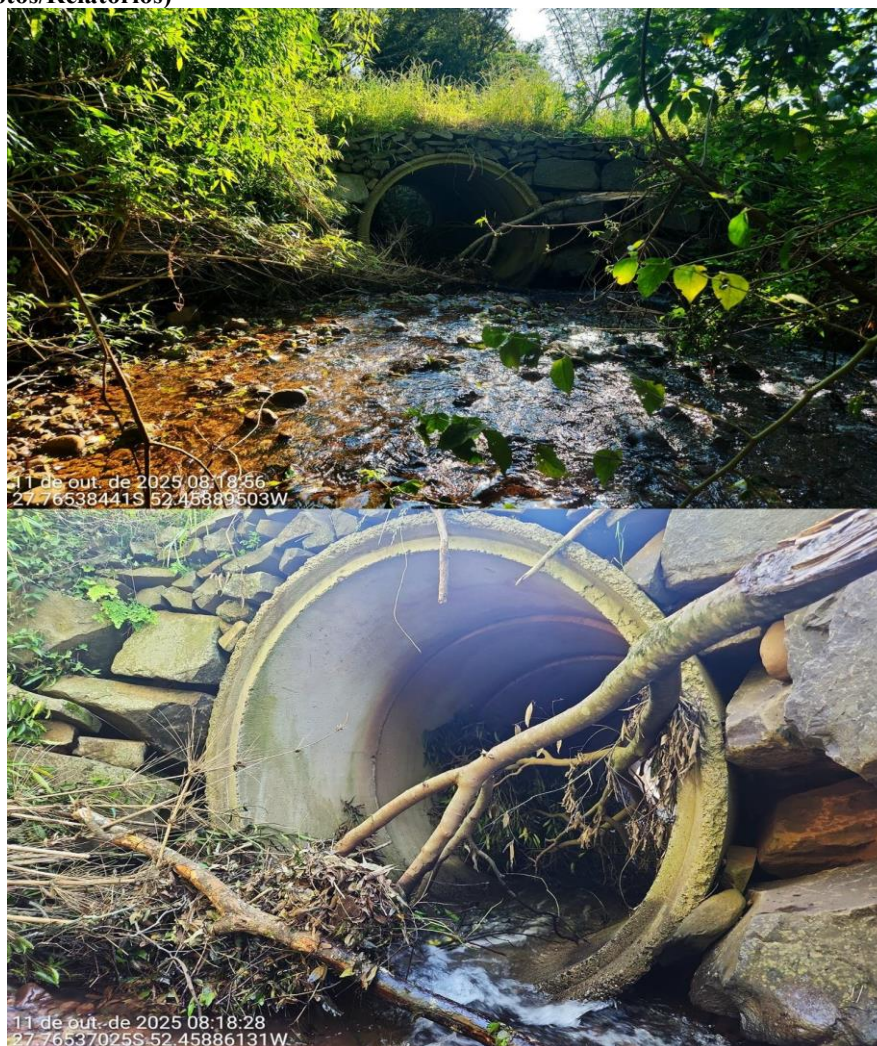
10 – Anexos (Fotos/Relatórios)

Descrição da situação (informações complementares): Local com desprendimento de manilhas, falta de bocais de contenção, ocasionando alagamentos e erosões e má condição de segurança de trafegabilidade.
